臺中市東區 108 年度小型工程委外督導紀錄表

工程名稱：臺中市東區 108 年度小型工程

查驗日期：108.8.12(一)

設計、監造單位：承泰工程技術顧問有限公司

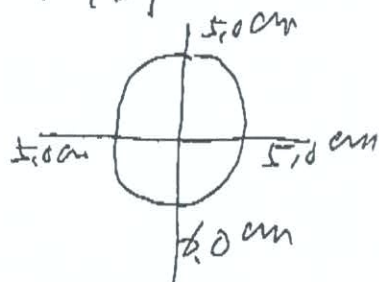
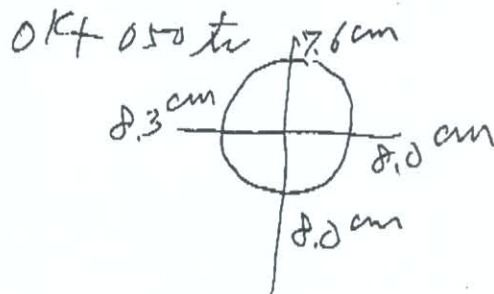
1. 粘层在 0K+040 应比强喷灌

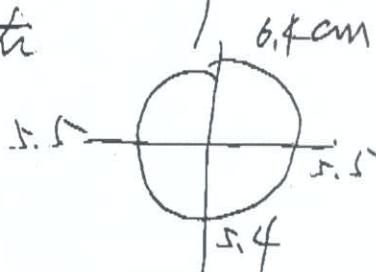
右侧有部份裂缝
范围
