工程施工查核改善對策及結果表

標案名稱：臺中市東區 108 年度小型工程

工程督導改善照片表

工程名稱：臺中市東區 108 年度小型工程

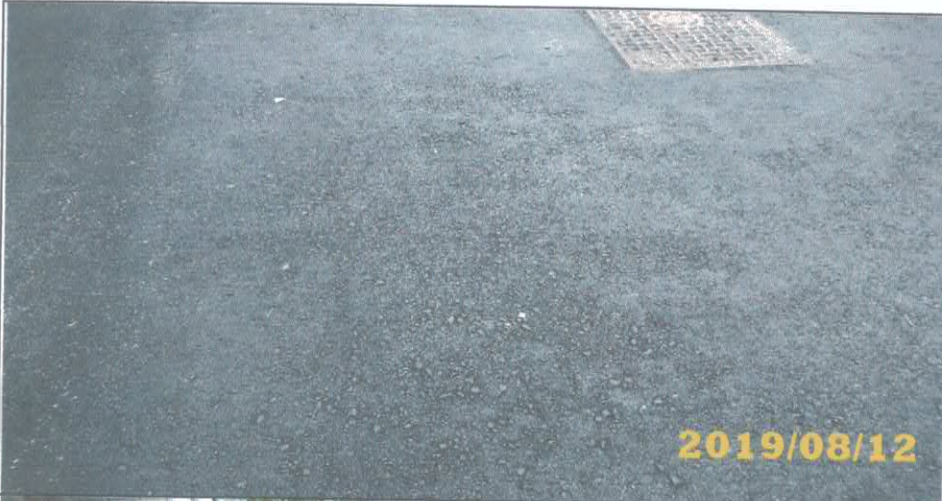
缺失項目 (含建議)	改善對策及結果 (附改善前中後照片或佐證文件，並標註附件別)	完成日期	查證結果自主檢核
1. AC 鋪面黏製層噴灑部分，請加強清掃作業，再噴灑黏層。	<p>缺失原因分析： 施工人員草率行事。</p> <p>缺失改善結果： 詳如附件 1。</p> <p>缺失預防措施： 加強員工教育訓練。</p>	108 年 08 月 28 日	<p><input checked="" type="checkbox"/> 已填寫缺失原因分析</p> <p><input checked="" type="checkbox"/> 已填寫缺失改善結果</p> <p><input checked="" type="checkbox"/> 已填寫缺失預防措施</p> <p><input checked="" type="checkbox"/> 已檢附佐證資料</p> <p><input checked="" type="checkbox"/> 已填寫完成日期</p> <p><input checked="" type="checkbox"/> 檢附相片資料內容完整</p> <p><input type="checkbox"/> 已說明未檢附佐證資料原因</p> <p>承攬廠商簽章確認 施玉梅</p> <p>監造單位簽章確認 何明山</p> <p>工程主辦人員簽章確認 課員陳信甫</p>

<p>2019/08/12</p>	<p>(改善前) 1. AC 鋪面黏製層噴灑部分，請加強清掃作業，再噴灑黏層。</p>
  <p>2019/08/28</p>	<p>(改善中) 派員清掃，噴灑黏層並以細粒料填補。</p>
  <p>2019/08/28</p>	<p>(改善後) 完成。</p>

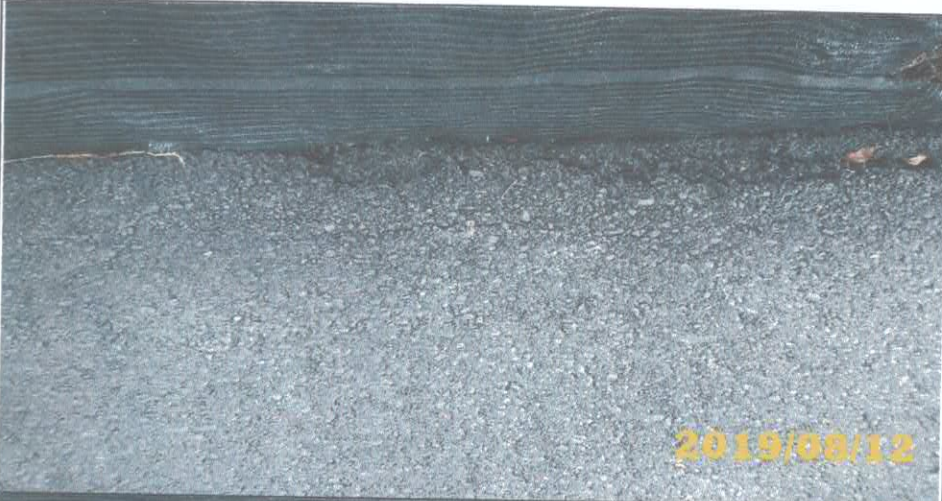
缺失項目 (含建議)	改善對策及結果 (附改善前中後照片或佐證文件，並標註附件別)	完成日期	查證結果自主檢核
3. 工區六0K+40右側有些許裂縫，往後應加強順平作業。	<p>缺失原因分析： 施工人員疏漏。</p> <p>缺失改善結果： 詳如附件1。</p> <p>缺失預防措施： 加強員工教育訓練。</p>	108年08月28日	<p><input checked="" type="checkbox"/> 已填寫缺失原因分析</p> <p><input checked="" type="checkbox"/> 已填寫缺失改善結果</p> <p><input checked="" type="checkbox"/> 已填寫缺失預防措施</p> <p><input checked="" type="checkbox"/> 已檢附佐證資料</p> <p><input checked="" type="checkbox"/> 已填寫完成日期</p> <p><input checked="" type="checkbox"/> 檢附相片資料內容完整</p> <p><input type="checkbox"/> 已說明未檢附佐證資料原因</p> <p>承攬廠商簽章確認 施玉梅</p> <p>監造單位簽章確認 侯炳川</p> <p>工程主辦人員簽章確認 課員陳信甫</p>
<p>承包商</p> <p>(廠商名稱) [核章]</p> <p>(負責人) [核章]</p> <p>(工程師) [核章]</p> <p>(品管) [核章]</p>	<p>監造單位</p> <p>(廠商名稱) [核章]</p> <p>(監造人) [核章] 陳睿宇</p> <p>(現場監造主管) [簽章] 侯炳川</p>	<p>主辦機關</p> <p>(承辦人) [核章] 課員陳信甫</p> <p>(科、課、室主任) [核章]</p> <p>(機關主管) [核章] 公用及建設課課長 鍾文煌</p>

<p>2019/08/13</p>	<p>(改善前) 3. 工區六 0K+40 右側有 些許裂縫，往 後應加強順 平作業。</p>
