工程施工查核改善對策及結果表

標案名稱：臺中市東區 109 年度小型工程

工程督導改善照片表

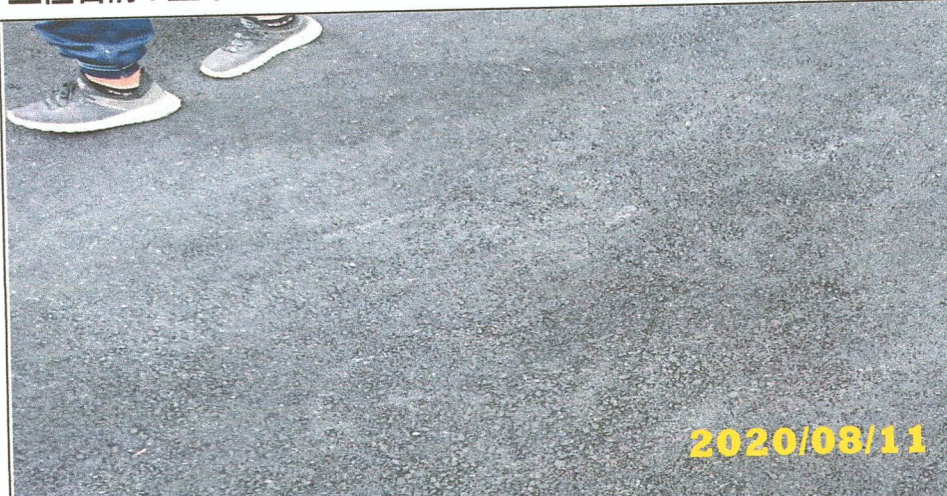
缺失項目 (含建議)	改善對策及結果 (附改善前中後照片或佐證文件，並標註附件別)	完成日期	查證結果自主檢核
工區六.1.車道出入口有些許粒料分離情形，應改善。。	<p>缺失原因分析： 該處為車道轉彎處。</p> <p>缺失改善結果： 詳如附件 1。</p> <p>缺失預防措施： 車道轉彎處鋪面須加強處理。</p>	109 年 08 月 25 日	<p> <input checked="" type="checkbox"/> 已填寫缺失原因分析 <input checked="" type="checkbox"/> 已填寫缺失改善結果 <input checked="" type="checkbox"/> 已填寫缺失預防措施 <input checked="" type="checkbox"/> 已檢附佐證資料 <input checked="" type="checkbox"/> 已填寫完成日期 <input checked="" type="checkbox"/> 檢附相片資料內容完整 <input type="checkbox"/> 已說明未檢附佐證資料原因 </p> <p> 承攬廠商簽章確認

<p style="text-align: right; color: yellow;">2020/08/11</p>	<p>(改善前) 工區六.1.車道 出入口有些許 粒料分離情 形，應改善。</p>

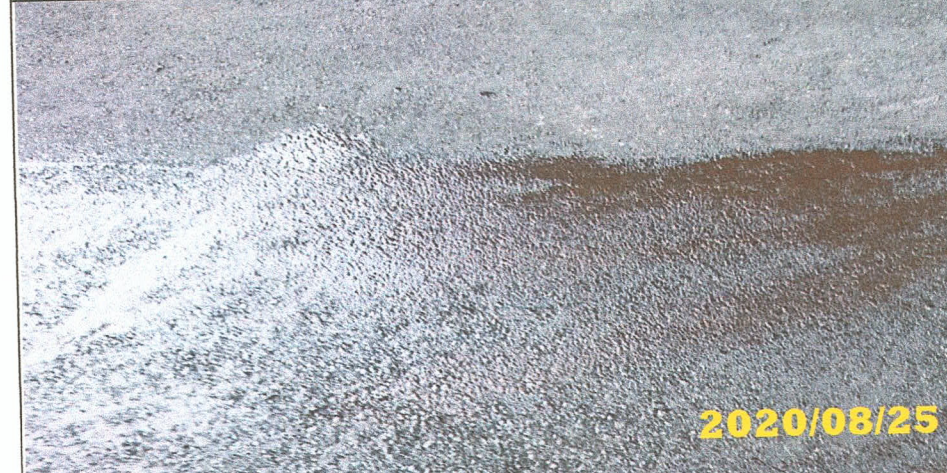
<p style="text-align: right; color: yellow;">2020/08/25</p>	<p>(改善中) 派員補強。</p>

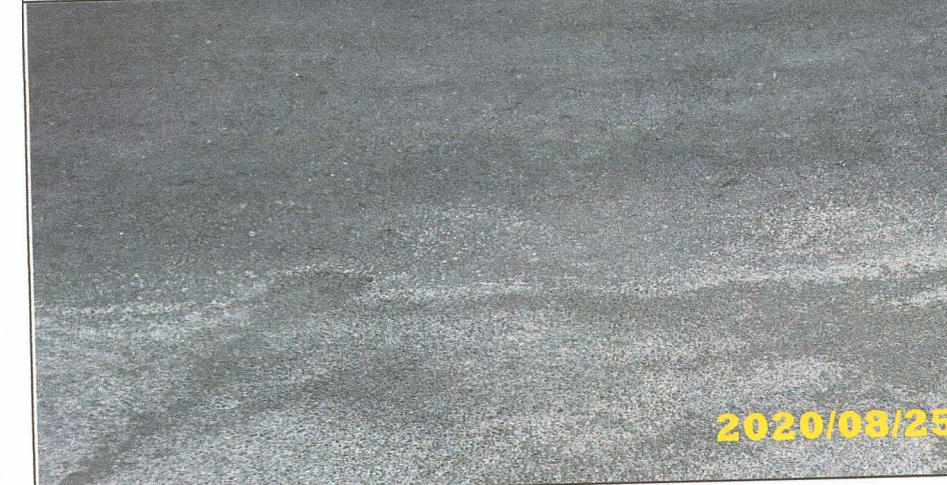
<p style="text-align: right; color: yellow;">2020/08/25</p>	<p>(改善後) 完成。</p>
