# 臺中市東區 水災危險潛勢地區保全計畫

臺中市東區區公所

中華民國 114 年 2 月

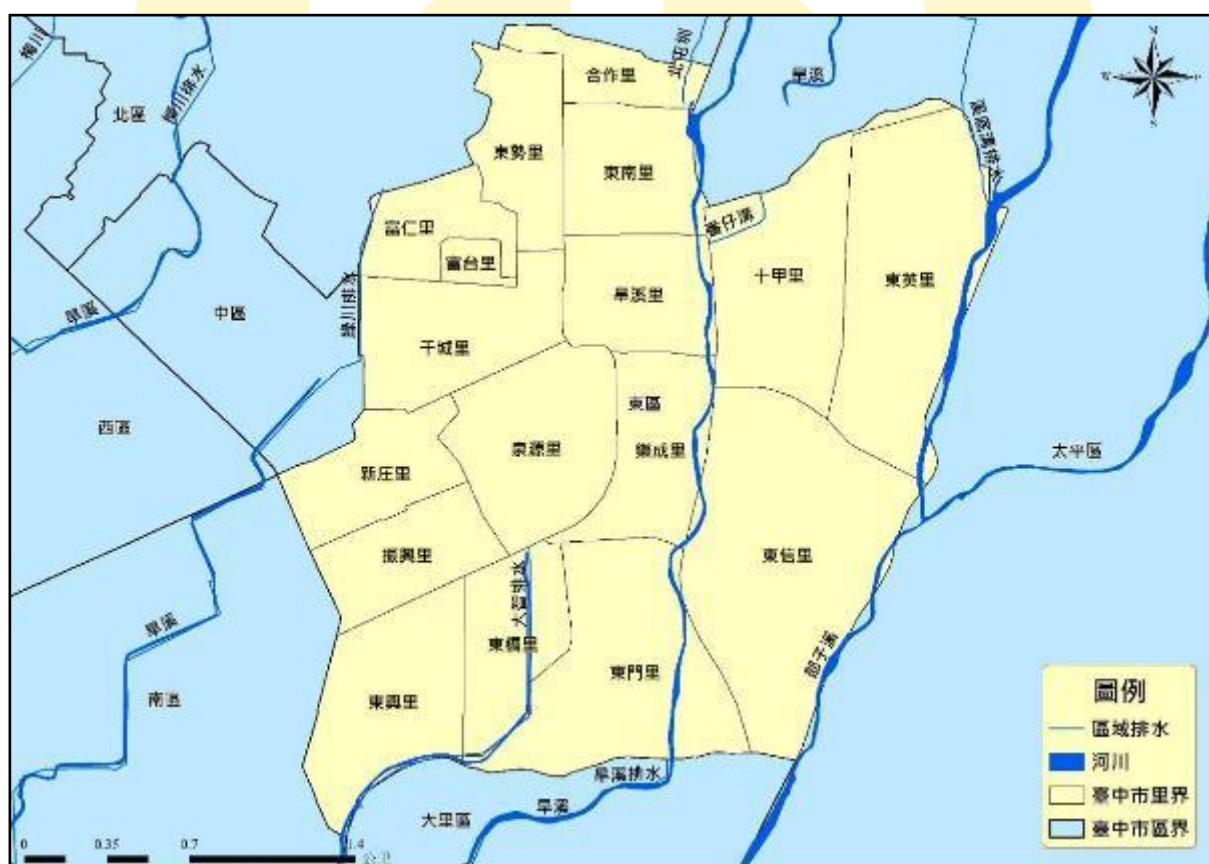
圖 2、東區河川、區域排水分布圖

本區主要水系為旱溪，其自南北向貫穿全區，屬烏溪水系，為大里溪的支流，全長 9.6 公里，係經濟部水利署公告之中央管區域排水，主要功能為都市型排水。旱溪原本於東區東信里持續西南流，並沿途納入綠川、柳川、土庫溪等支流後，於烏日區注入大里溪。因下游地區水患多，市府遂於上述地點將旱溪人工改道，令其直接注入大里溪，下游舊河道則以引水閘門分流成為舊旱溪(如圖 2)。

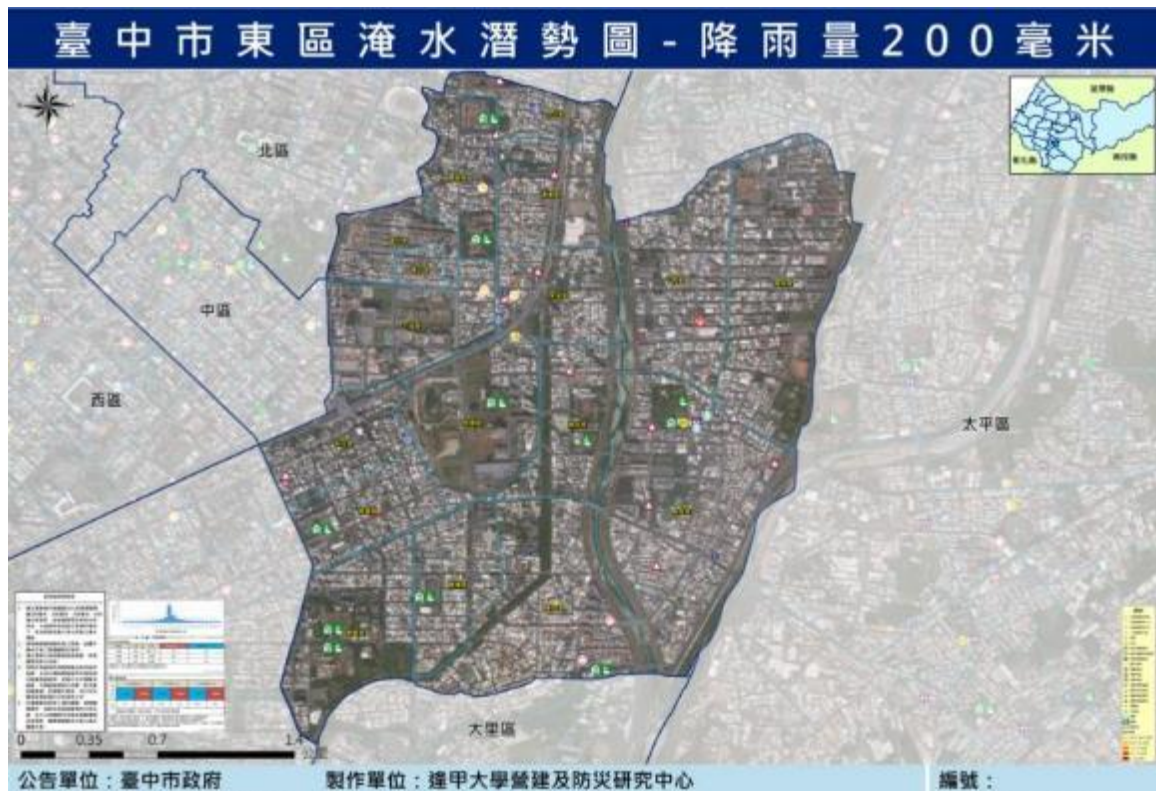
圖 3、東區 24 小時累積 200 毫米淹水潛勢圖

依據臺中市 24 小時累積 200 毫米、350 毫米、500 毫米、650 毫米淹水潛勢圖，繪製轄區淹水深度 0.3~0.5 公尺、0.5~1.0 公尺、1.0~2.0 公尺圖資，同時參考近年轄區重大淹水地區調查表等資料，就轄區淹水嚴重地區、村落人口聚集處、重要保護標的或歷（近）年颱風豪雨有實際執行水災疏散撤離之區域等原則，據以劃定水災危險潛勢地區（如圖 3、4、5、6）。

比對東區 24 小時累積 200 至 650 毫米淹水潛勢研判，危險潛勢區主要有下列 2 處地區：

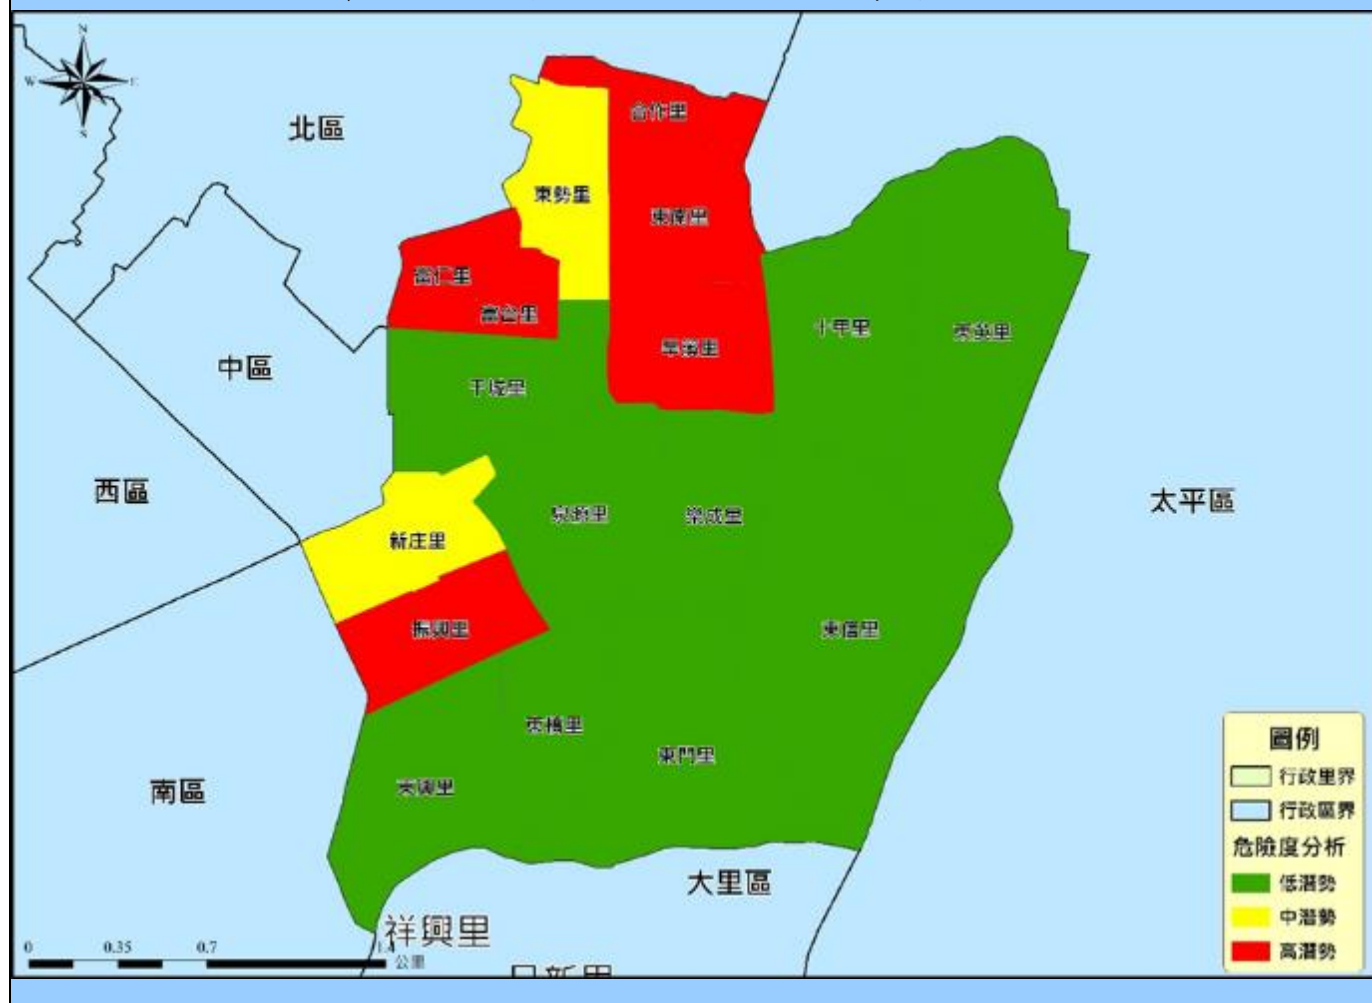
東區風水災害各里危險度分級潛勢圖

依據各里危險度分數以 Natural-Break 方法分為三個等級，第一級為低潛勢區、第二級為中潛勢區、第三級為高潛勢區，危險度分析各里危險度分級結果如表 1 所示。

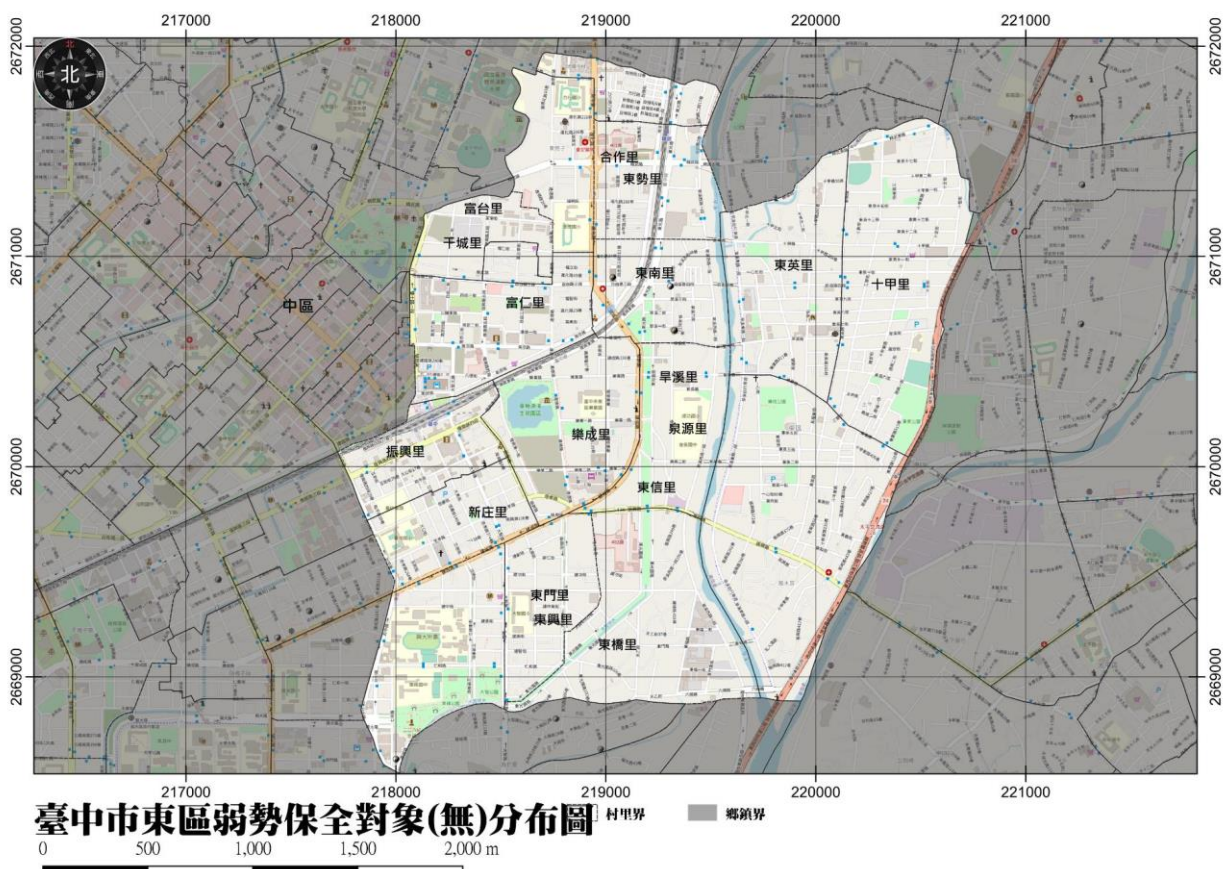
圖 7、東區淹水潛勢及保全對象分佈圖

保全對象係指水災危險潛勢地區內需予保護之居民，包含身障人士、獨居老人等弱勢族群，依目前劃定之水災危險潛勢地區，建立保全對象，有關本區淹水區域避難資訊如表 2，分布圖如圖 7。

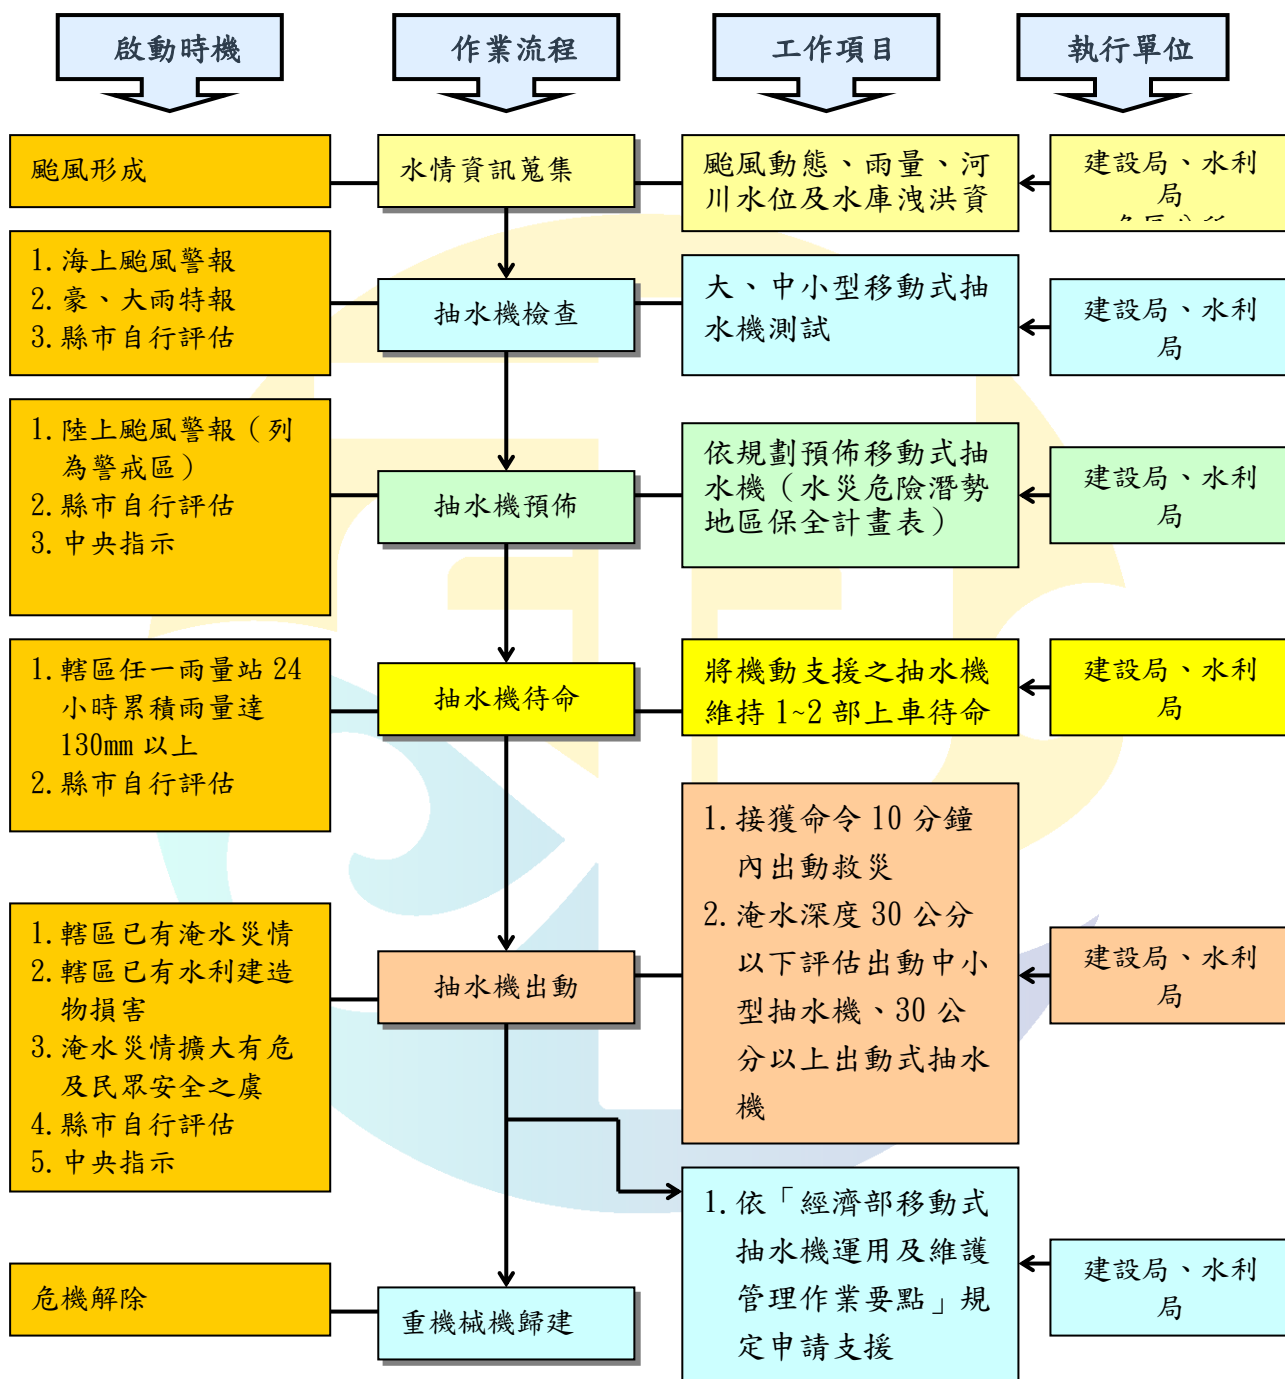
圖 12、移動式抽水機運用流程圖

依「水災危險潛勢地區保全計畫表」所列水災危險潛勢地區，將本區公所實際控管運用之中、小型移動式抽水機進行預佈（如表 4、移動式抽水機預佈表）及依實際水情作彈性調度，並擬定移動式抽水機運用流程圖（如圖 12），俾於災時有效執行抽排除淹（積）水。

掌握臨近第三河川分署實際控管運用之大型移動式抽水機資訊，以製作河川分署移動式抽水機聯絡表，有支援需求時並依移動式抽水機運用流程圖申請支援。

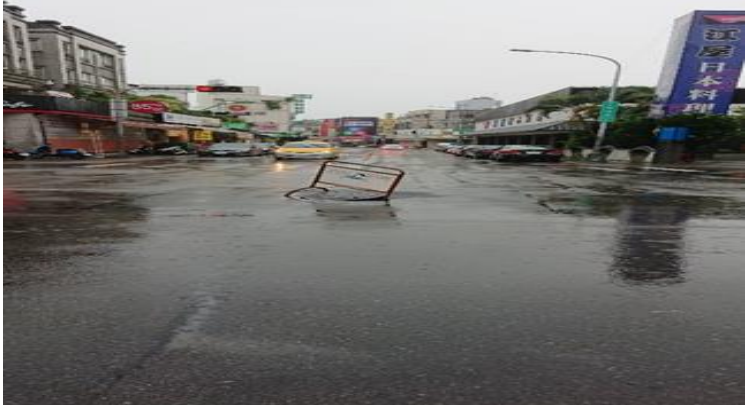
| | 事件描述：因瞬間大雨，十甲東路與樂業路口之人孔蓋遭大水沖刷移位。 | | | | | | | |

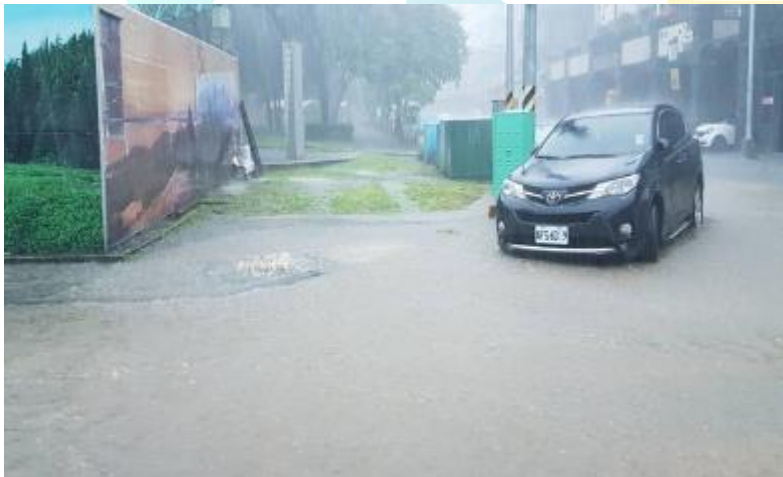
| 事件描述：因瞬間大雨，東英五街與一心街口雨水宣洩不及，導致路面積淹水。 | | | | | | | | |

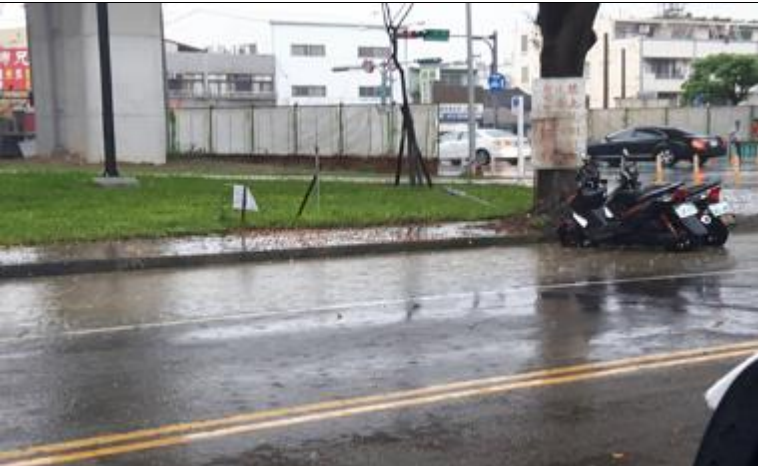
| 事件描述：因瞬間大雨，南京東路1段300號前雨水宣洩不及，導致路面積淹水。 | |

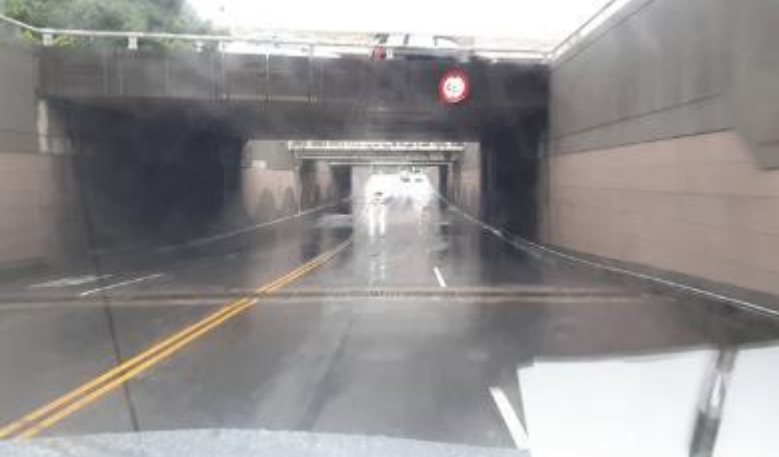
| 事件描述：因瞬間大雨，建成路地下道雨水宣洩不及，導致路面積淹水。 | |

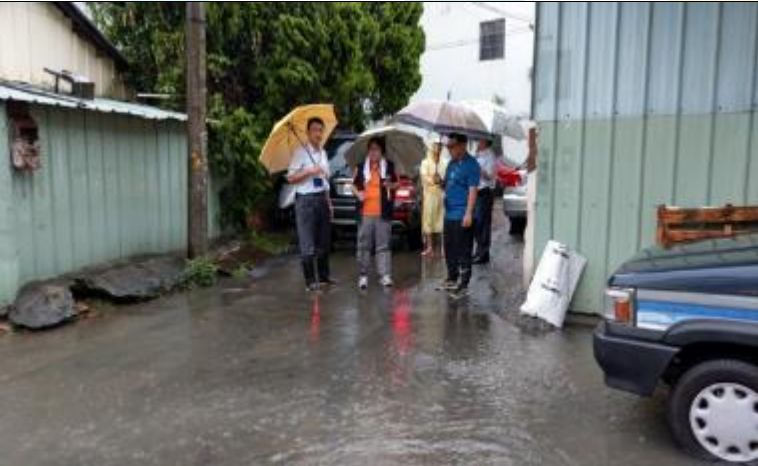
| 事件描述：因瞬間大雨，振興路296巷15號前雨水宣洩不及，導致路面積淹水。 | |

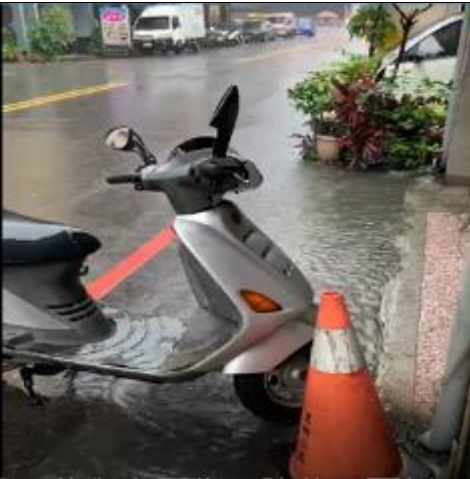
| 事件描述：因瞬間大雨，復興路4段20巷與和平街41號巷口雨水宣洩不及，導致路面積淹水。 | |

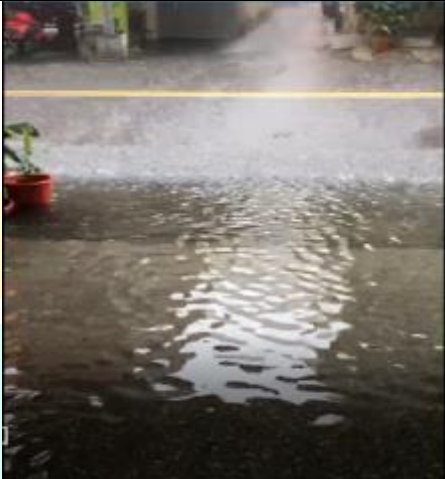
| 事件描述：因瞬間大雨，進化路與力行路口雨水宣洩不及，導致路面積淹水。 | |

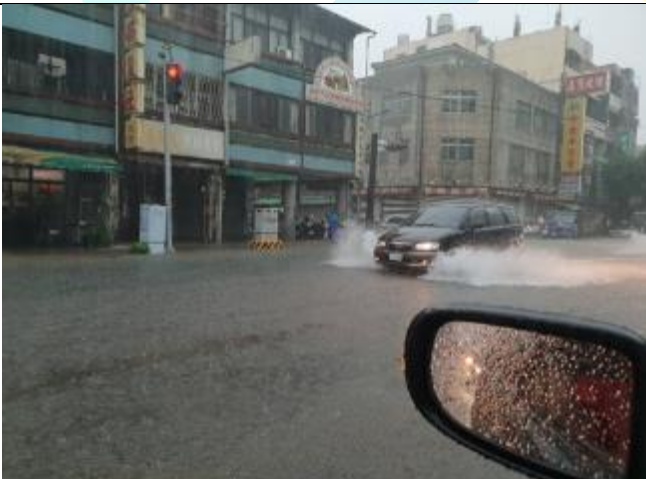
| 事件描述：因瞬間大雨，進化路與富貴街口雨水宣洩不及，導致路面積淹水。 | |

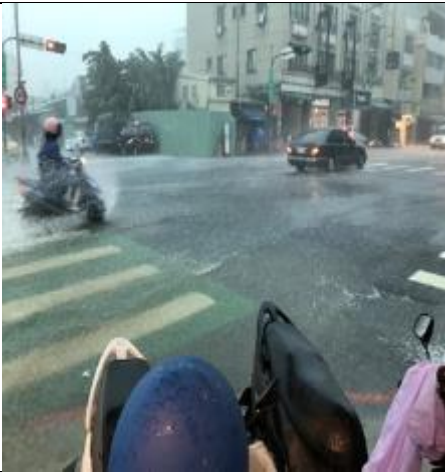
| 事件描述：因瞬間大雨，育英路與樂業路口雨水宣洩不及，導致路面積淹水。 | |

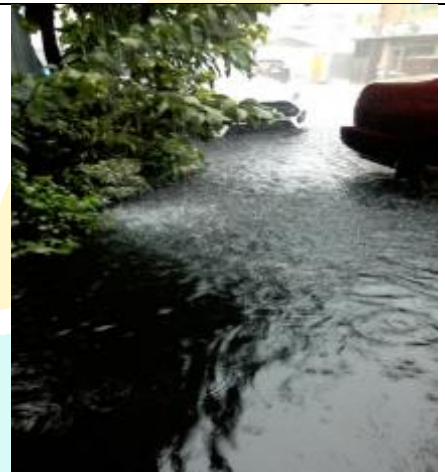
| 事件描述：因瞬間大雨，忠孝路239-3號前雨水宣洩不及，導致路面積淹水。 | |

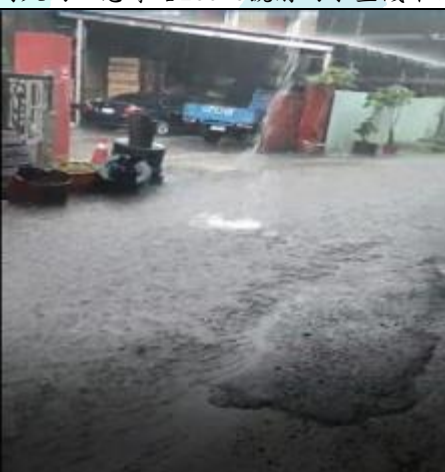
| 事件描述：因瞬間大雨，樂業路520巷22號前雨水宣洩不及，導致路面積淹水。 | |

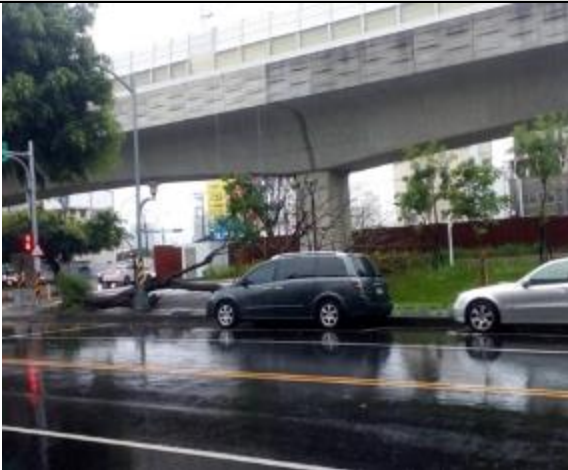
| 事件描述：<br>因狂風及大雨沖刷，精武路與南京東路口路樹傾倒。<br>資料來源：民國 108 年，東區公所提供。 | | |

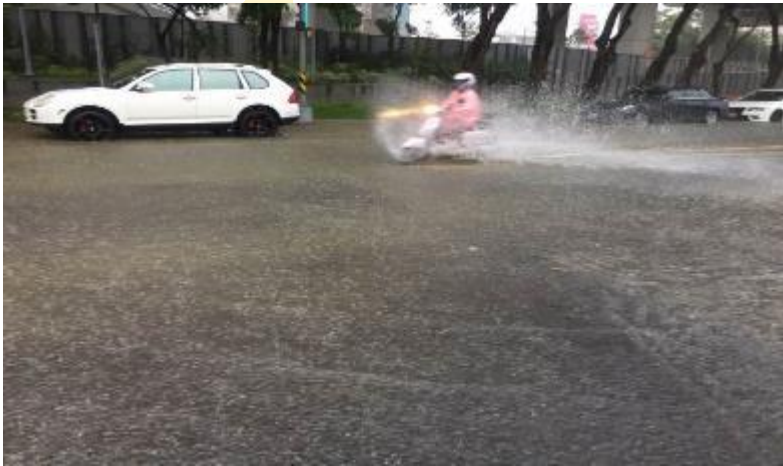
| 事件描述：<br>午後豪大雨造成，十甲路與南京東路口旁巷道，排水宣洩不及，積淹水達30公分。<br>資料來源：民國 109 年，東區公所提供。 | | |

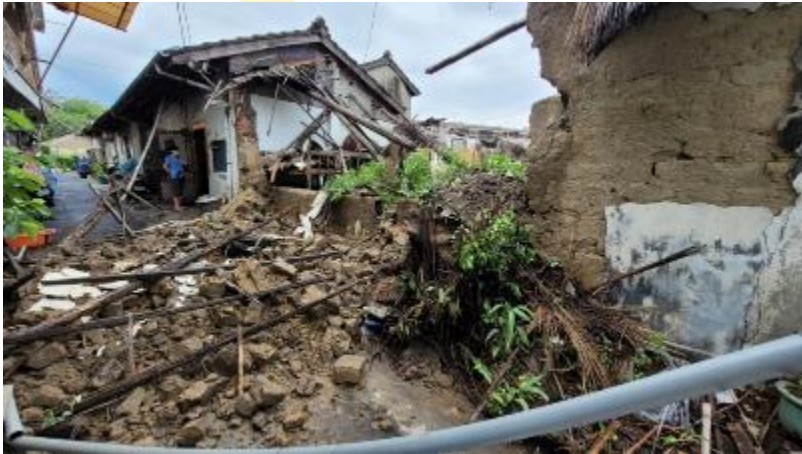
| 事件描述：<br>連日豪雨造成，力行路241巷50號平房圍牆倒塌，影響道路通行。<br>資料來源：民國 110 年，東區公所提供。 | | |

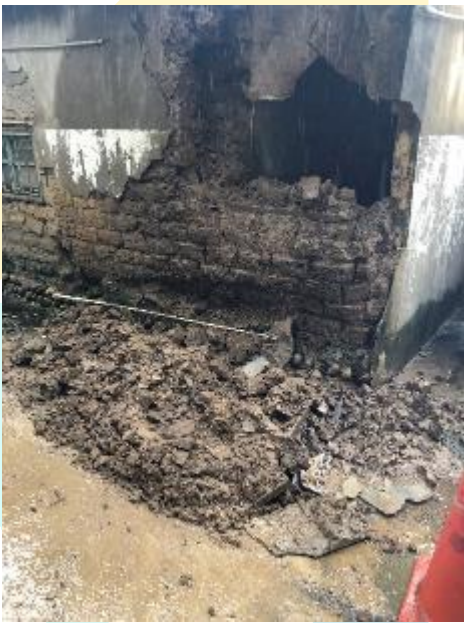
| 事件描述：<br>連日豪雨造成，振興路296巷12號民宅三合院土角厝外牆倒塌，阻礙巷道。。<br>資料來源：民國 110 年，東區公所提供。 | | |

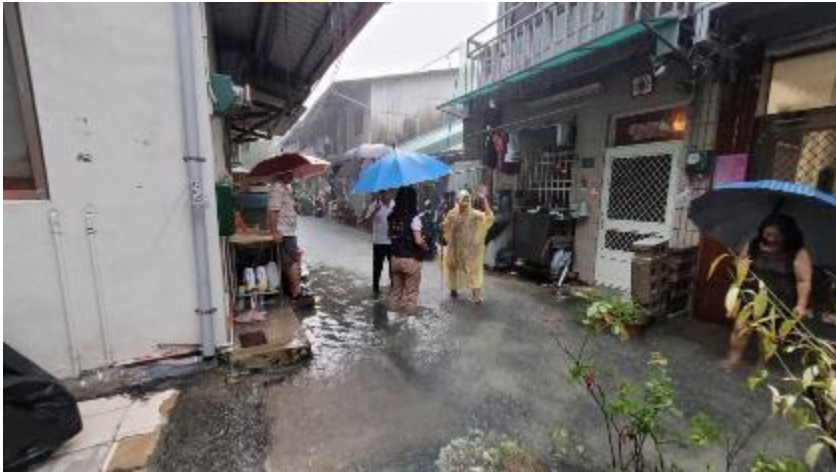
| | 事件描述：因瞬間大雨，樂成里樂業路238巷雨水宣洩不及，導致路面積淹水。 | |

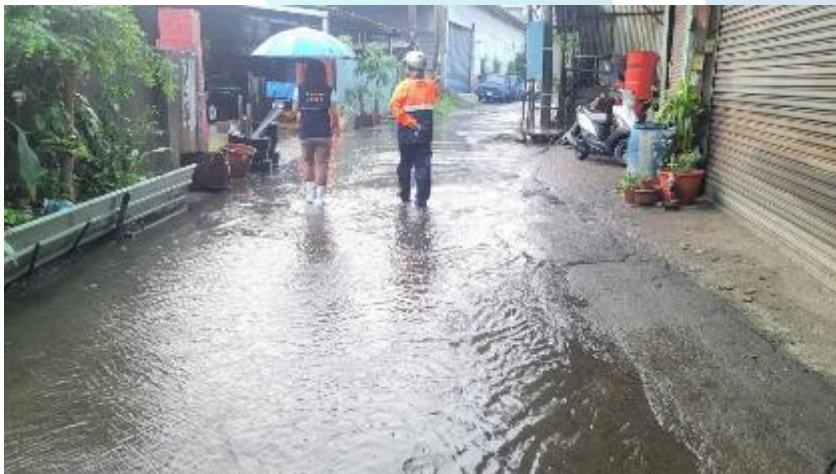
| 事件描述：因瞬間大雨，東信里樂業路520巷雨水宣洩不及，導致路面積淹水。 | | |

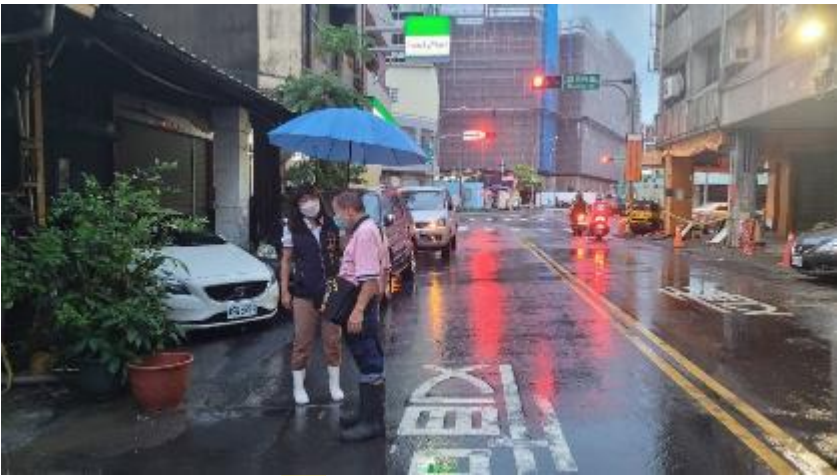
| <p>事件描述：因瞬間大雨，振興里信義街131號雨水宣洩不及，導致路面積淹水。</p> <p>資料來源：民國 111 年，東區公所提供。</p> | |
