## 臺中市東區 107 年度小型工程

## 施工資訊透明管理機制

# 施工前中後照片

## 竣工確認照片表

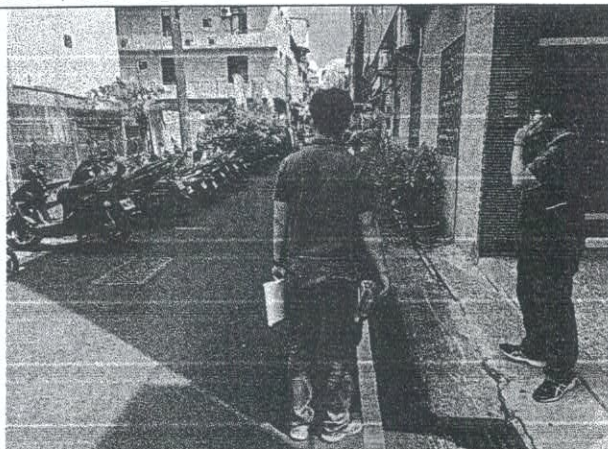
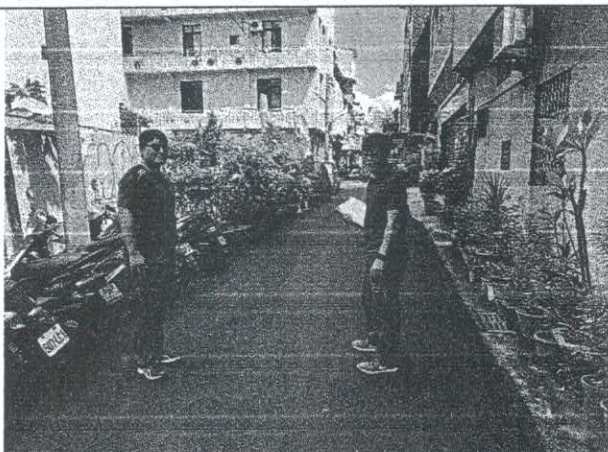
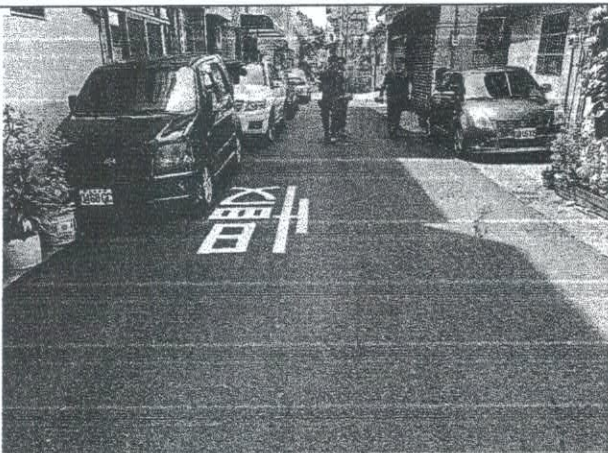
相片(1) 工區一 新庄里復興路四段20巷(台中路70巷-和平街)

相片(2) 工區一 新庄里復興路四段20巷(台中路70巷-和平街)

相片(3) 工區一 新庄里復興路四段20巷(台中路70巷-和平街)

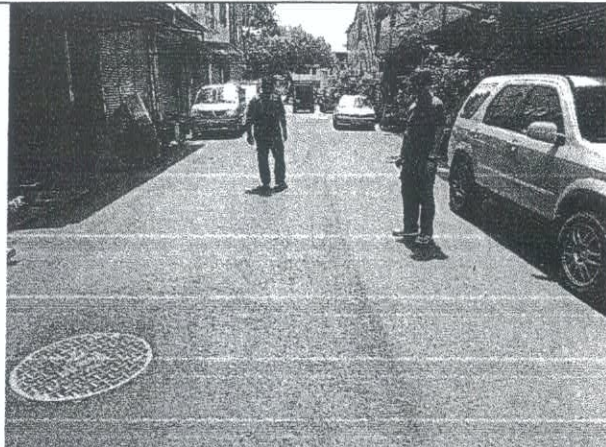
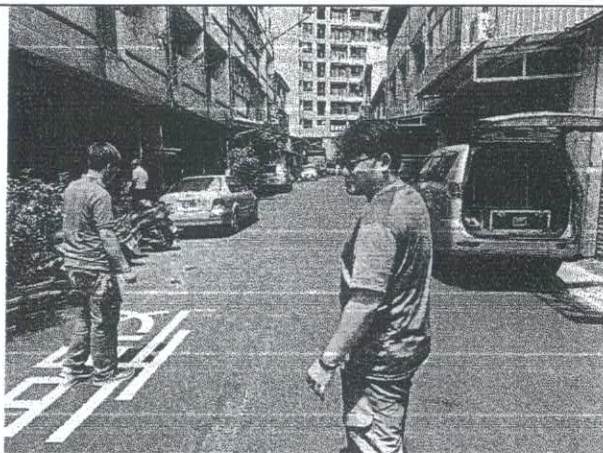
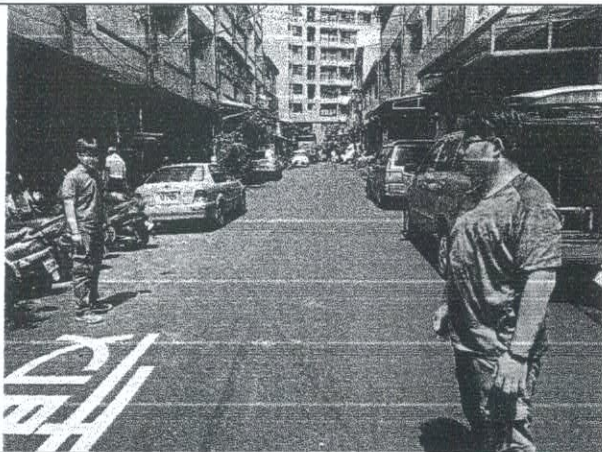
相片(7) 工區四泉源里建成路408巷

相片(8) 工區四泉源里建成路408巷

相片(9) 工區四泉源里建成路408巷

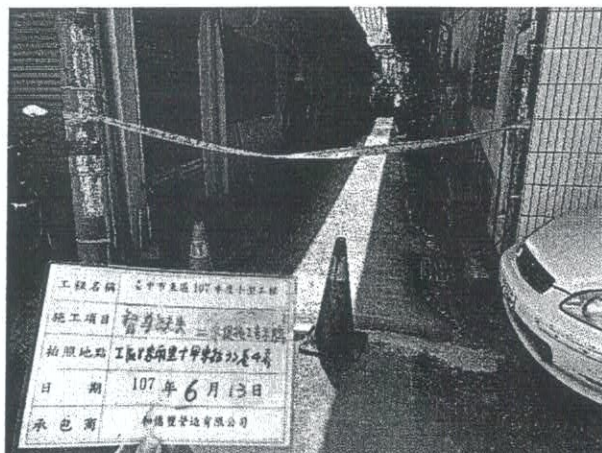
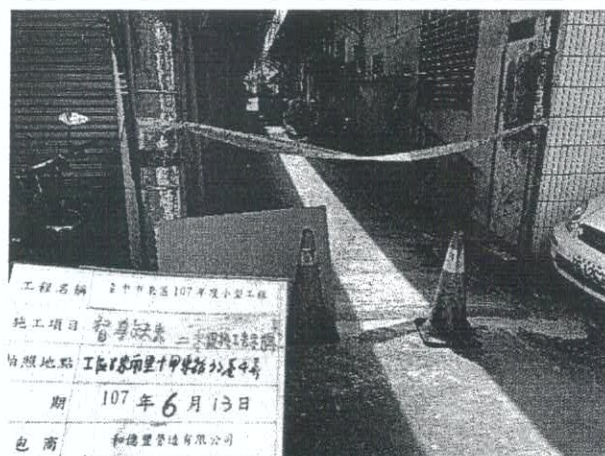
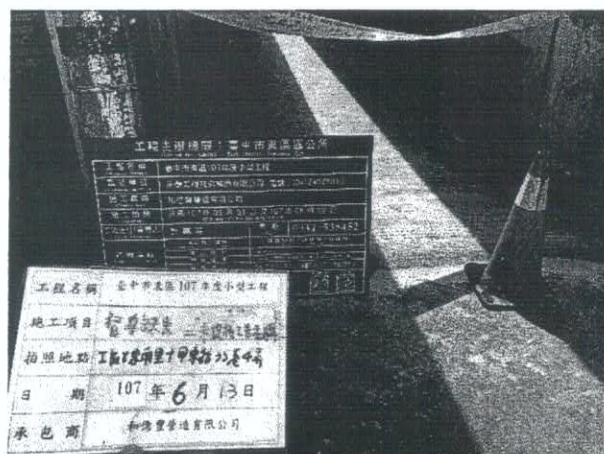
缺  
失  
改  
善  
回  
報  
單

| | 二、安全衛生環境管理(如告示牌、開口警示、衛生設備、道路清潔等)<br>督導情形:<br>施工現場未設立工程告示牌,請依規改善。 | | | |

缺失改善內容(編號2)：未設施工程告示牌

| 對承商<br>指示事項 | 指示事項:<br>上開缺失,請承商儘速改善完成<br>並檢附改善完成後照片資料。<br>缺失改善期限: 限定107年6月15日提報 | | 承商簽名<br>許嘉凌 | |

改 善 前

改 善 中

改 善 後

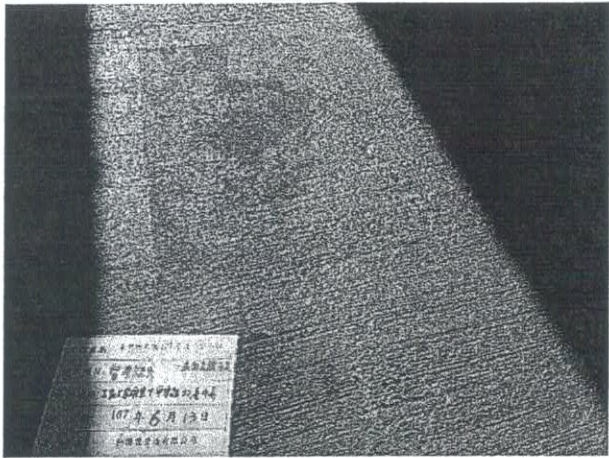
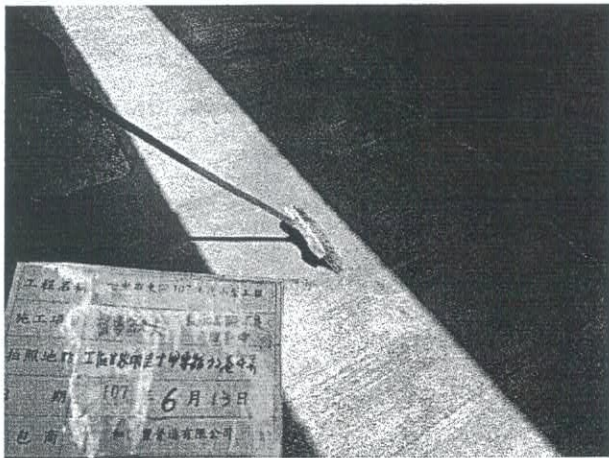
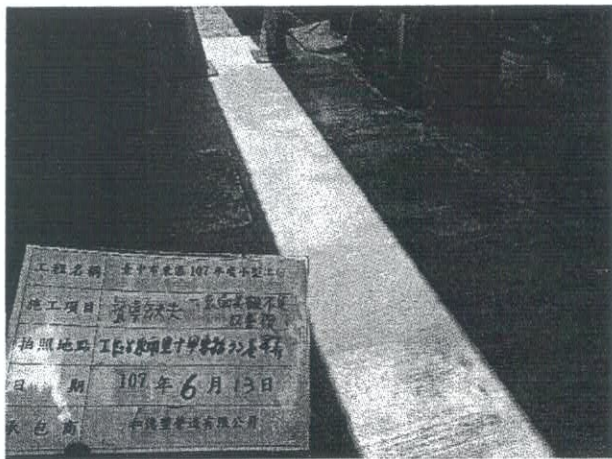
| | 三、施工品質(如混凝土、鋼筋及模板之品質、道路平整度及美觀性等)<br>督導情形:<br>PC地坪完成面部份美觀不足,請改善。 | | | |

缺失改善內容(編號1)：表面美觀不足

| 臺中市東區107年度小型工程 | 改善前 | | 缺失改善回報單 |
| | 改善中 | | |
| | 改善後 | | |
